**Моніторинг території шахтних полів
рудника №2 ГХП "Полімінерал" за
даними високоточних нахиломірних
вимірів**

Моніторинг території шахтних полів рудника №2 Стебницького калійного родовища шляхом проведення високоточних нахиломірних вимірювань

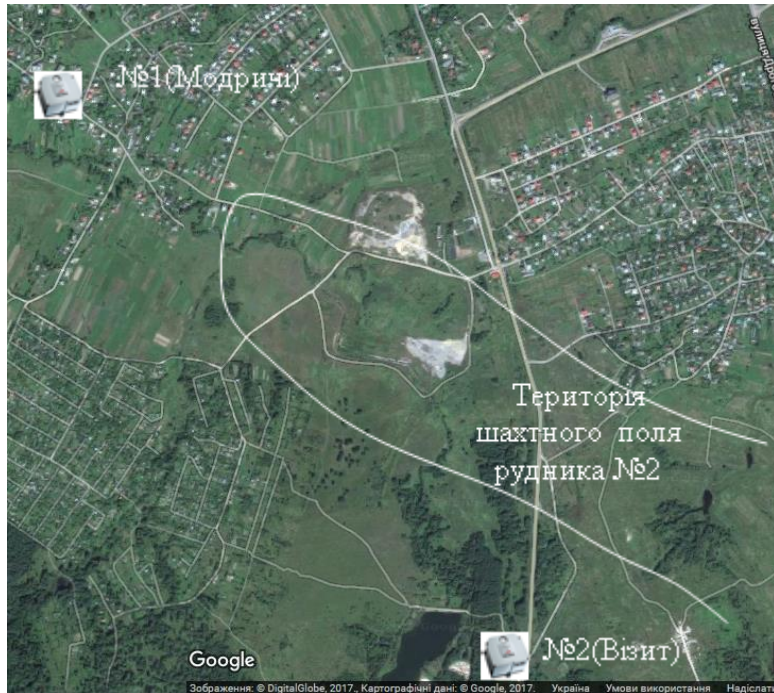
Місця встановлення інклінометрів

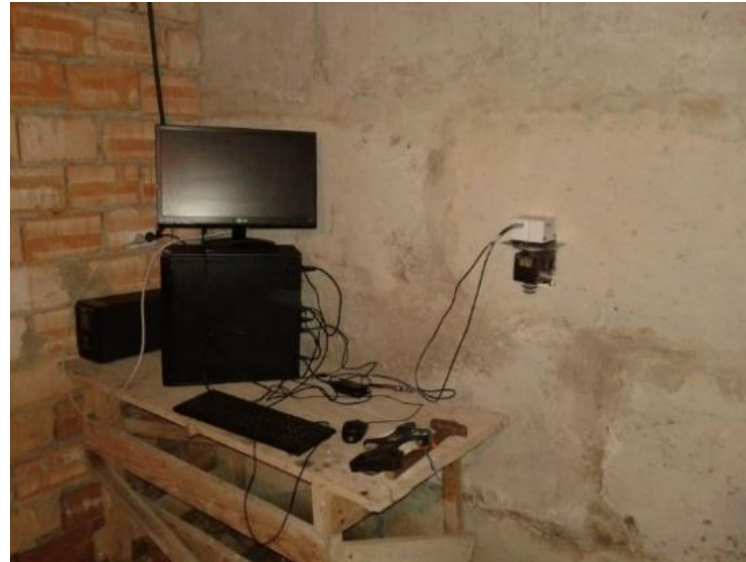
Нахиломірна станція Nivel 210 встановлена в школі с. Модричі

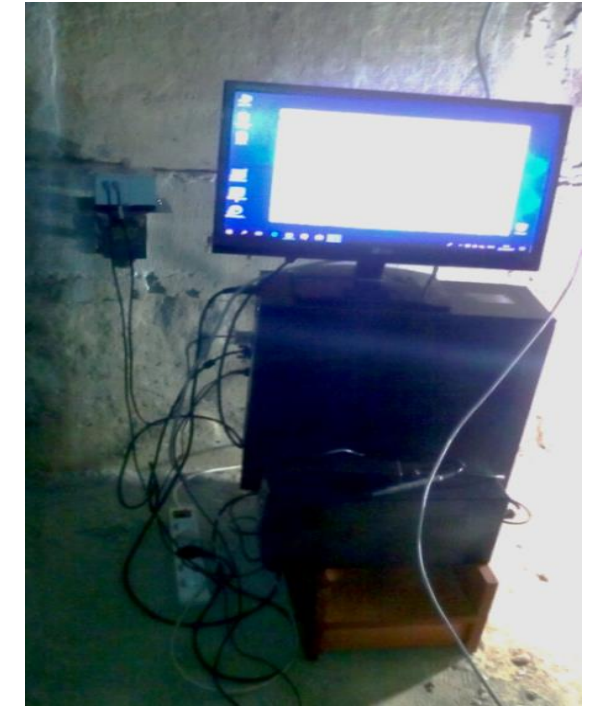
Нахиломірна станція Nivel 210 встановлена в готелі «Візит»

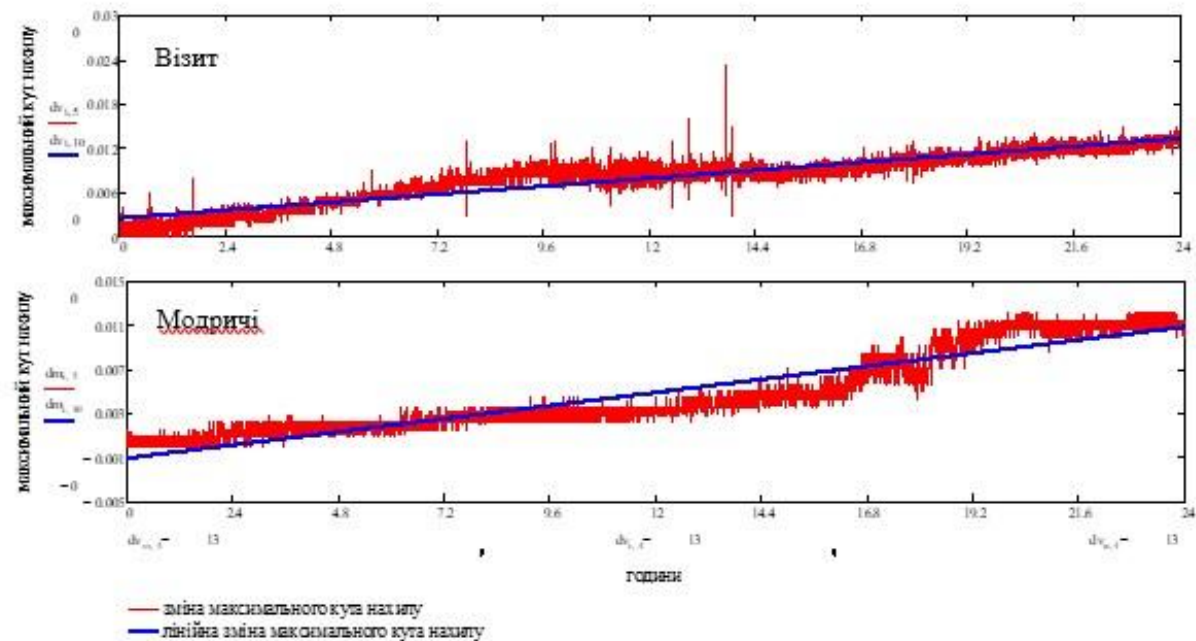
Зміна максимального кута нахилу нахиломірних
станцій 13. 01. 2017 року
